Dobronín / Obnova kapličky

Obec Dobronín

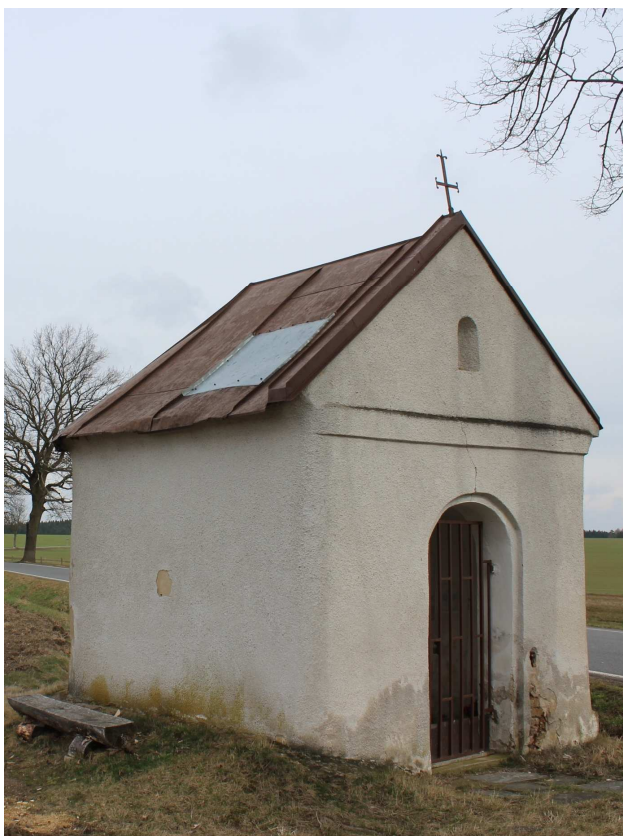
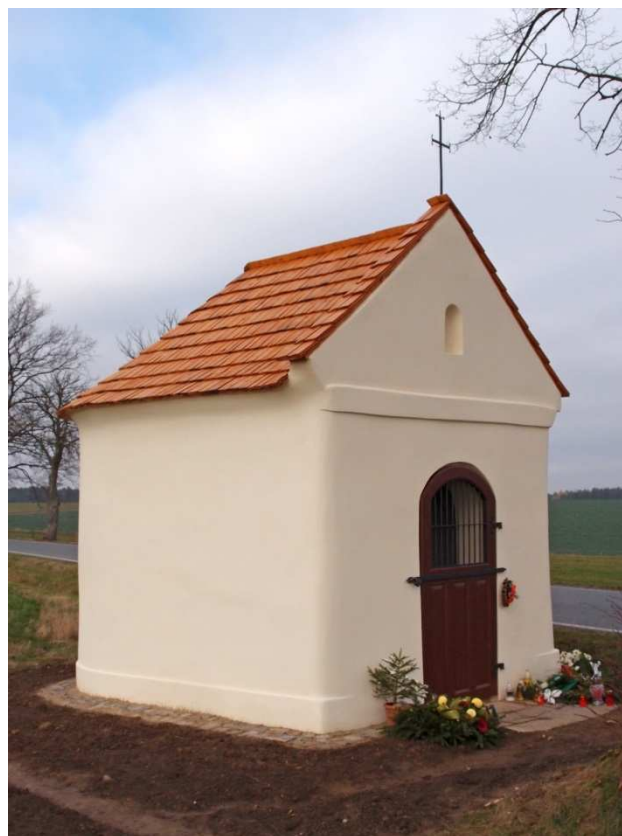
V době deštivého počasí se příkop u silnice plnil vodou ze silnice a z přilehlého pole a vytvářel „příkopové jezero“. Voda u kapličky dosahovala úrovně podlahy, vzlínala a ničila celou stavbu i její okolí. Poškozenou plechovou krytinou zatékalo a dřevěná konstrukce střechy byla napadena dřevokaznými škůdci. Na vnějším průčelí kapličky, v klenbě a ve stěnách vnitřního prostoru se objevily statické praskliny.

Samotná obnova proběhla díky dotaci Ministerstva kultury ČR v roce 2017, kdy byla kaplička nově zastřešena šindelem z modřínu, betonový chodník byl nahrazen chodníkem z žulových odseků. Byly obnoveny vnitřní a vnější omítky a restaurovány původní dveře, které se zachovaly v depozitáři. Interiér doplnily ikony Nejsvětější Trojice, Archanděla Michaela a Madony.
