Nížkov / Celková obnova fary

Vlastník: Římskokatolická farnost Nížkov

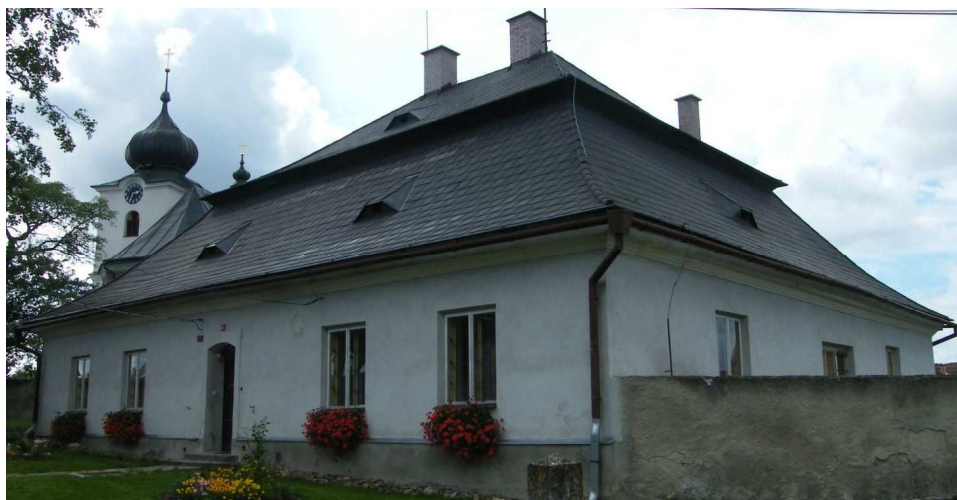
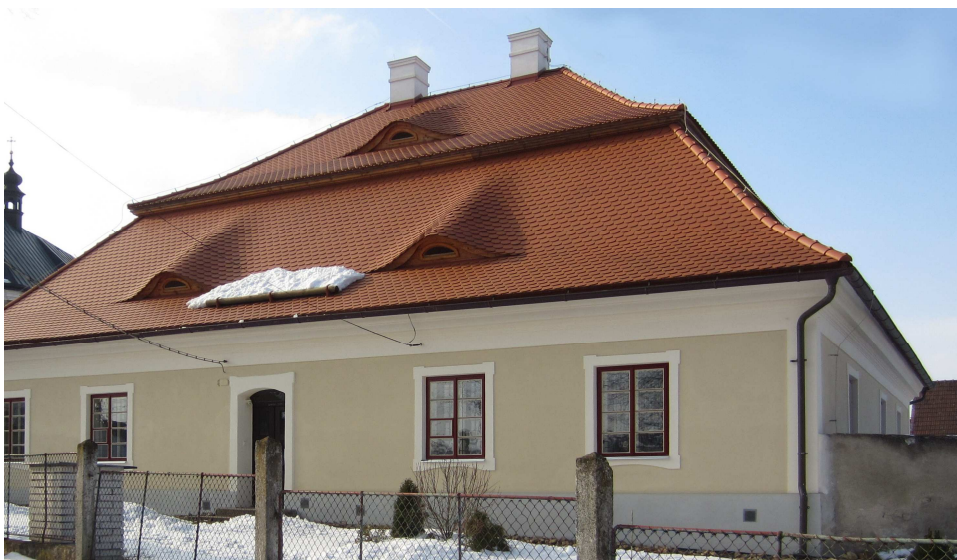
V roce 2014 proběhla celková obnova fasády, ke které bylo možno přistoupit po dlouholeté adaptaci celého objektu. Při hledání řešení byla otázka původní podoby poněkud obtížná, neboť nebyly k nalezení žádné dobové materiály, které by pomohly stav rekonstruovat. Značná část architektonických článků včetně celé fasády byla odstraněna při úpravách v druhé polovině 20. století a první úvahy vycházely pouze z obdobných typů staveb. Po nález jediné fotografie z roku 1968, kde byla patrná i okna a jejich dělení, byla fasáda rehabilitována do stavu před degradující adaptací. Na fasádu byly navráceny pasparty kolem oken a liséna lemující celou fasádu. Nová okna s maximálním respektem k historické profilaci vznikala v dílně nedaleko Přibyslavi, skla byla svěřena zkušenému restaurátorovi v Jižních Čechách. Výroby mříží se ujal místní kovář. Do venkovních křídel oken jsou osazena z důvodu zachování optiky starých oken skla nahrazující skla ručně tažená. Omítky byly opatřeny jemnými odstíny vápenné barvy.

Farní budova na návsi v Nížkově prochází postupnou památkovou obnovu již od roku 2009. Největším zásahem byla celková výměna krovu, který se ukázal po podrobných průzkumech natolik poškozený, že se přistoupilo k celkové náhradě. V interiérech bylo velkou snahou stávající předměty repasovat a v případě nutných výměn použít tradiční materiály, které korespondují s památkovou hodnotou stavby.
