Kamenice nad Lipou / Restaurování hlavního oltáře v kostele Všech svatých

Vlastník: Římskokatolická farnost Kamenice nad Lipou

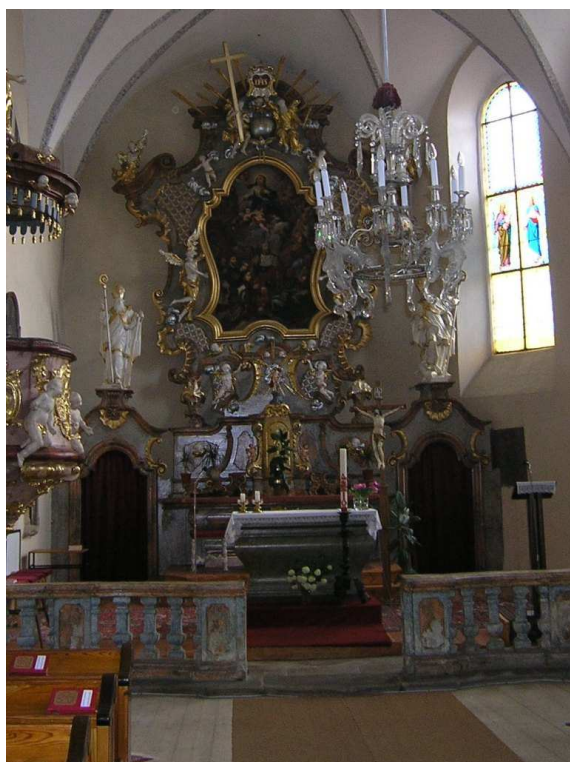
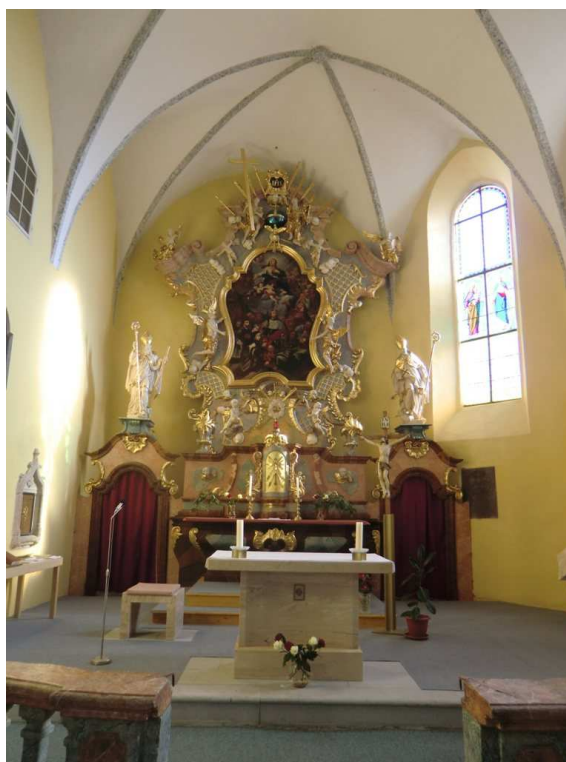
Hlavní oltář v kostele Všech svatých je pozdně barokním oltářem brankového typu. Zhotoven byl pravděpodobně roku 1758 truhlářem O. Caplungerem z Deštné a řezbářem F. Vitem z Pelhřimova a štafírován v roce 1773 J. Šedivým z Pelhřimova. Původní oltářní obraz z roku 1760 byl roku 1862 nahrazen Kramolínovou kopií. Další úpravy oltáře proběhly roku 1840 a poslední ve 40. letech 20. století.

Již několik let probíhá etapovitá celková obnova mobiliáře předmětného kostela. Po obnově třech bočních oltářů a kazatelny byly v roce 2008 zahájeny práce na restaurování hlavního oltáře. Práce probíhaly v letech 2008-2011 a byly financovány z Programu regenerace MPR a MPZ. Oltář byl navrácen jeho původní polychromie. V souvislosti s tímto restaurováním došlo i k výmalbě presbytáře, zvýšení podlahy o kamenný stupeň a úpravě liturgického prostoru citlivou a zdařilou instalací moderního mramorového oltářního stolu (v duchu bohoslužby k lidu) a dále ambonu a sedadla pro kněze. Do čela nového stolu byla instalována relikvie blahoslaveného Hroznaty – patrona stávajícího faráře P. Františka Hroznaty Janouška, Opraem – iniciátora úprav.
