Jemnice / Restaurování fasády kaple sv. Anny

Město Jemnice

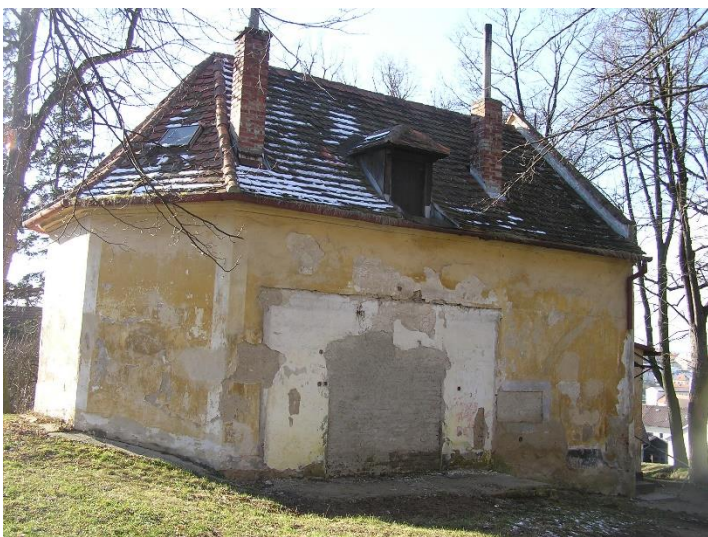
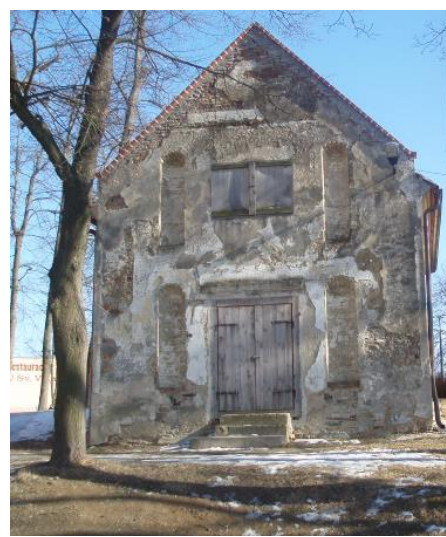
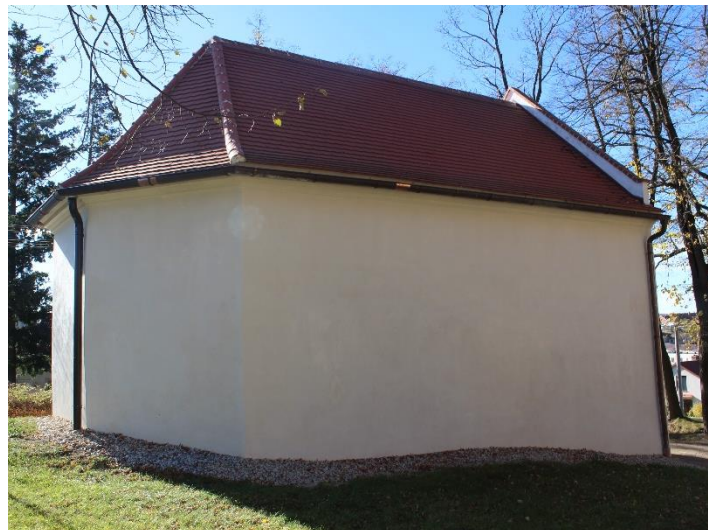
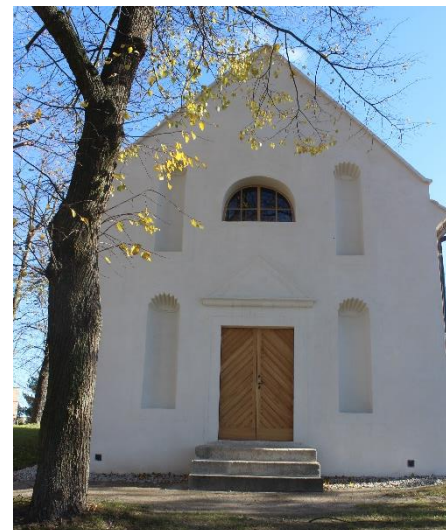
V roce 2017 započala obnova pláště kaple a při sondážním průzkumu pracovníků NPÚ ÚOP v Telči byly nalezeny gotické omítkové vrstvy, dále zde byly identifikovány již předpokládané mladší barokní vrstvy omítek spolu s dalšími sekundárními omítkovými či štukovými vrstvami. Odborníkům se podařilo dohledat podobné příklady specifického provedení na stavbách v okolí, což pomohlo posunout původ stavby o nejméně tři sta let; na konec 15. století.

Protože součástí prací na obnově fasády kaple sv. Anny bylo i korigovat poměrně chaotickou a nedůstojnou podobu pláště kaple, která vznikala v průběhu a především na konci 20. století a harmonicky zapojit kapli do areálu sv. Víta, byla provedena komparace nově nalezených souvrství s dostupnými archivními a literárními prameny s cílem navrhnout podobu rekonstrukce. Tento návrh vychází z historických podob kaple a zároveň reflektuje současnou poněkud okleštěnou stavební podobu památky.

Restaurátorské práce prováděl MgA. Zdeněk Kovářik.
