## Račice / Restaurování sochy sv. Šebestiána

Obec Račice

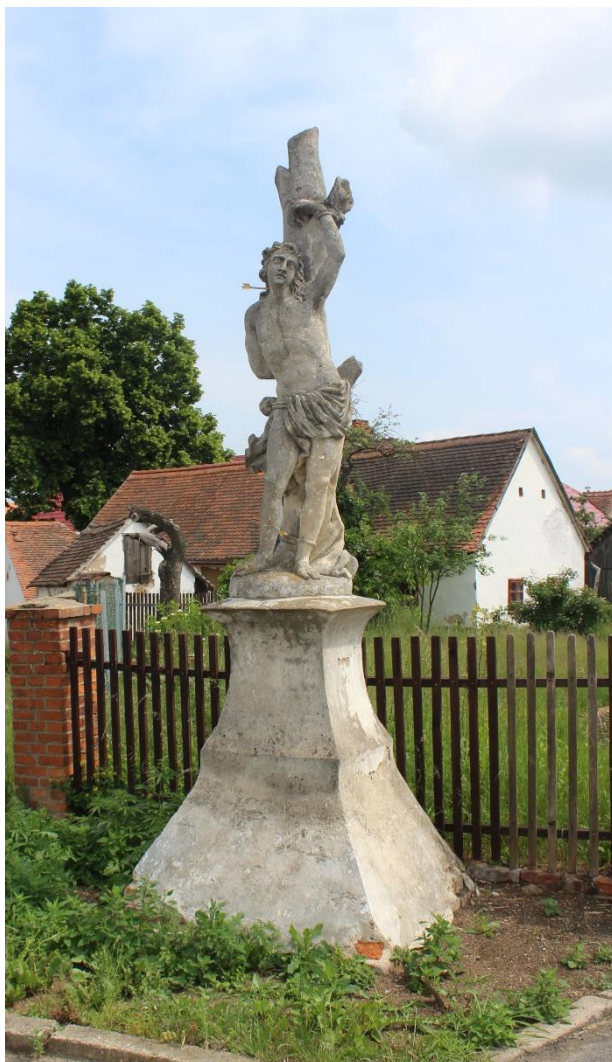
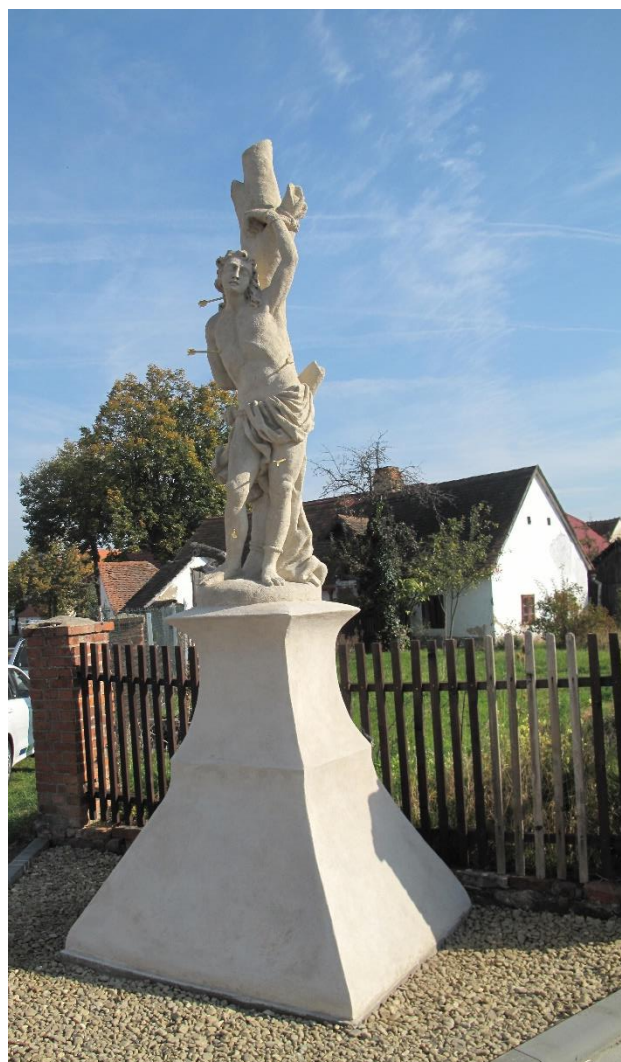
Socha, zhotovena z mušlového vápence, vykazovala již řadu defektů. Povrch kamene byl celoplošně degradovaný, místy došlo k odhalení minerálů, příp. i schránek korýšů, ze kterých je vápenec tvořený. Podstavec sochy opatřený vápennou omítkou trpěl ztrátou pojiva a omítky postupně opadávala. Vzhledem k umístění sochy v blízkosti hlavní komunikace se na povrchu kamene usazoval prach a vrstvy biologických náletů (mechu a lišejníků).

Socha světce po obnově působí vizuálně atraktivním dojmem.

Restaurování zahrnovalo nejdříve odstranění nečistot, následovalo celoplošné zpevnění kamene s nutným vyspravením chybějících částí. Socha i podstavec byly na závěr opatřeny ochranným vápenným nátěrem. Dle dochovaných atributů se soše doplnily chybějící, které byly následně pozlacené.
